LA REGOLA DELL'EQUILIBRIO

a cura di Nicoletta Benzi, Piero Groia, Stefano Nava, Servizio Pre.S.A.L. della Asl TO^r4 e della Asl CN²

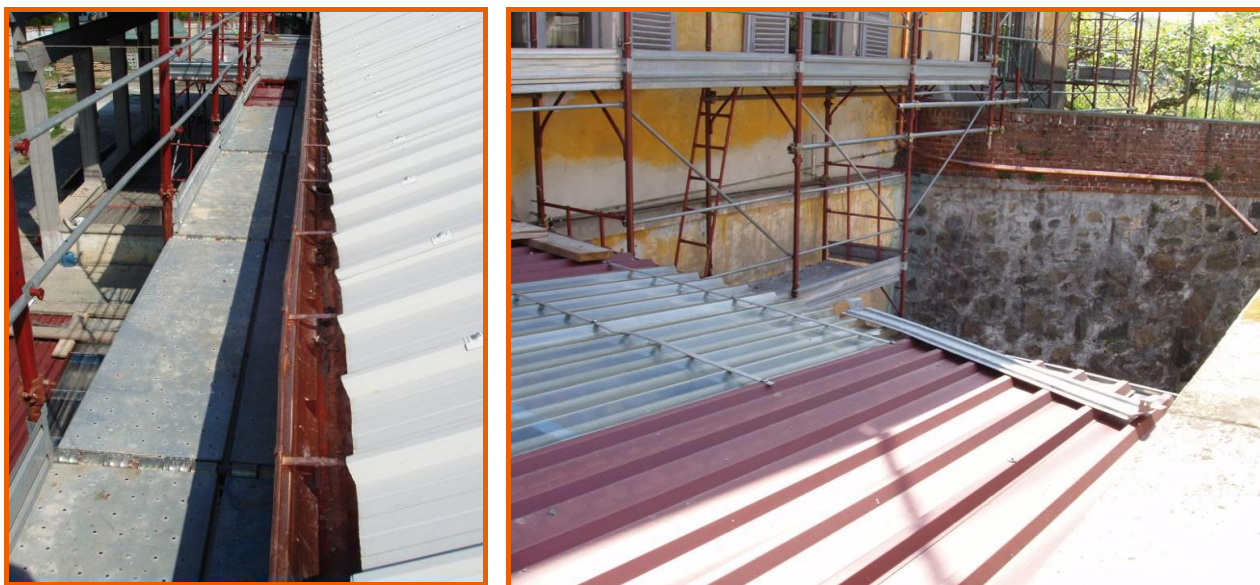
Abbiamo notato una tavola fermapiEDE con le alette piegate posta sul bordo di una tettoia lì vicino. In quel momento abbiamo pensato, la tavola fermapiEDE si è staccata dal ponteggio durante la caduta di Sergio ed ha percorso la sua stessa traiettoria.

Solo che si è fermata sulla tettoia mentre Sergio è precipitato di sotto. Probabilmente ha sbattuto sul bordo della tettoia che ha fatto da catapulta facendolo precipitare nella terrazza sottostante.

Noi ci siamo concentrati subito sulla tavola. Abbiamo notato che era una tavola classica di ponteggio in metallo con le alette per gli agganci deformate. Abbiamo anche controllato la marchiatura: era diversa rispetto a quella del ponteggio. La cosa ci ha insospettiti, ma dopo aver chiamato la ditta abbiamo capito che in realtà la tavola era la stessa del ponteggio.

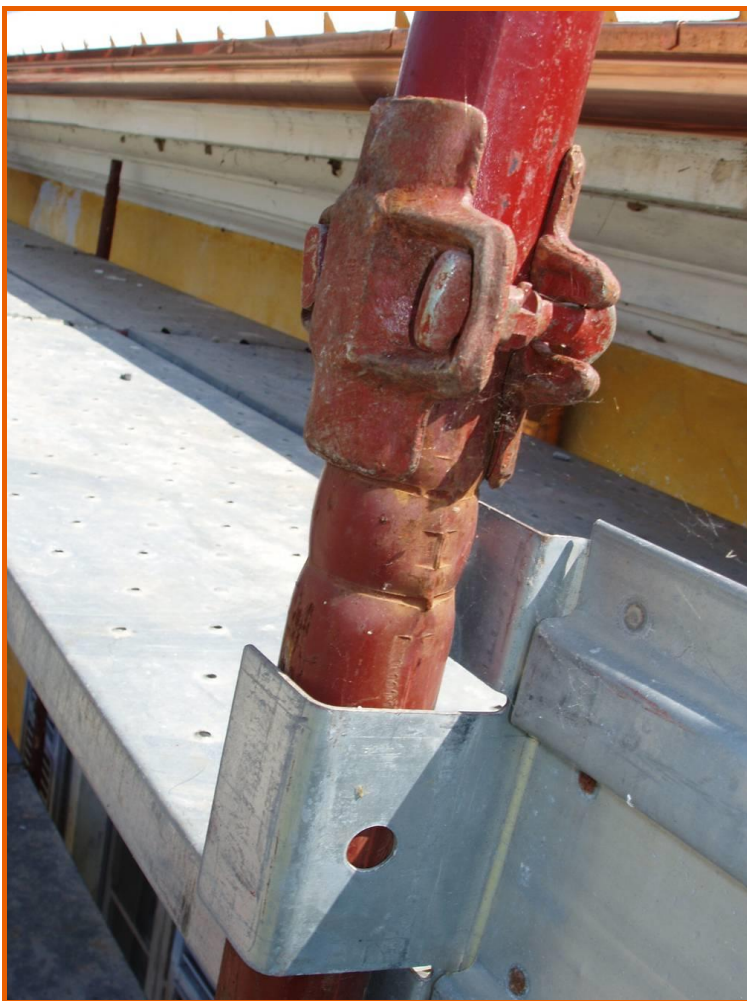
*Aggancio della tavola
fermapiede al montante del*

Tuttavia, anche dopo aver capito queste cose ci chiedevamo come fosse possibile che la tavola fermapiède avesse ceduto. Perché Sergio non si è fermato sul piano di calpestio del ponteggio esaurendo lì l'inerzia accumulata nella discesa? Probabilmente c'era stato un urto così violento che aveva fatto staccare la tavola. Ma allora, perché l'urto era stato così violento?

- idonea resistenza degli elementi costituenti il parapetto e dell'impalcato alle azioni indotte dalla caduta (raddoppio dei montanti, raddoppio dell'impalcato, aumentare lo spessore della tavola fermapiede e degli attacchi per il suo fissaggio al montante, ecc..);
- modifica della struttura per renderla adatta a resistere alle nuove azioni (aumento del numero di ancoraggi).

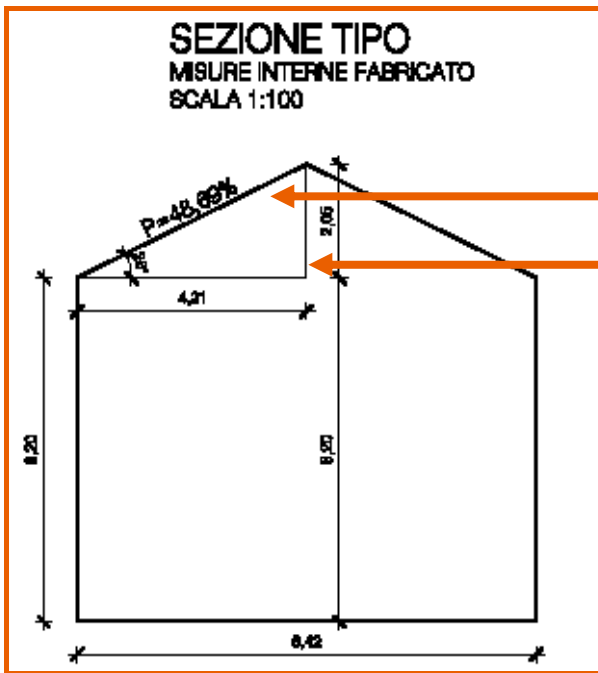
- la pendenza del tetto era elevata (quasi 50%) il che implicava rischio di caduta;
- il colmo del tetto si trovava a 2,05 metri rispetto al piano di calpestio del ponteggio;
- il corpo durante la caduta ha acquisito una energia legata alla velocità che, nell'impatto contro il parapetto, è stata quasi completamente trasferita al parapetto costituito dalla tavola fermapiè; tale energia corrisponde ad una forza equivalente pari ad almeno 200 kg e dipende da tre parametri: peso del corpo, pendenza del tetto e distanza tra il colmo e il punto di impatto.

Pendenza = 48,69%

Altezza del colmo del tetto dal piano di calpestio del ponteggio = 2,05 m

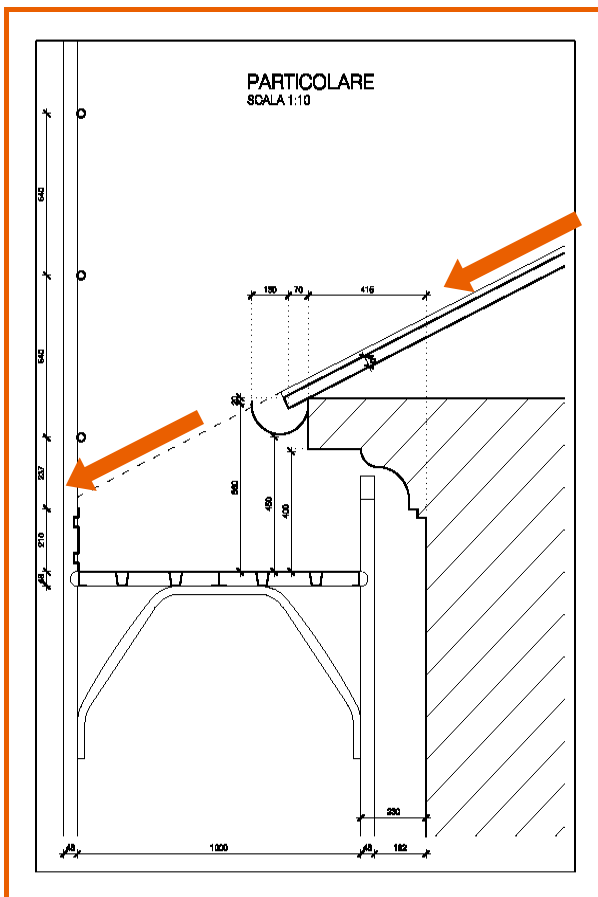
Traiettoria di caduta dal tetto

Dopo aver ripiegato alcuni metri di lamiera, probabilmente nello spostarsi sul colmo, ha perso l'equilibrio ed è scivolato lungo la falda.

È scivolato, probabilmente senza perdere i sensi, perché aveva dei tagli sulle mani, che facevano pensare al fatto che avesse tentato di aggrapparsi ai bulloni di ancoraggio che sporgevano dal tetto. Dopo un salto nel vuoto di 5 metri, è precipitato dapprima contro il bordo della copertura sottostante perdendo i sensi e poi, dopo un salto di altri 5 metri, è andato a sbattere contro la pavimentazione in cemento antistante l'entrata dell'edificio dove abbiamo ritrovato il corpo.

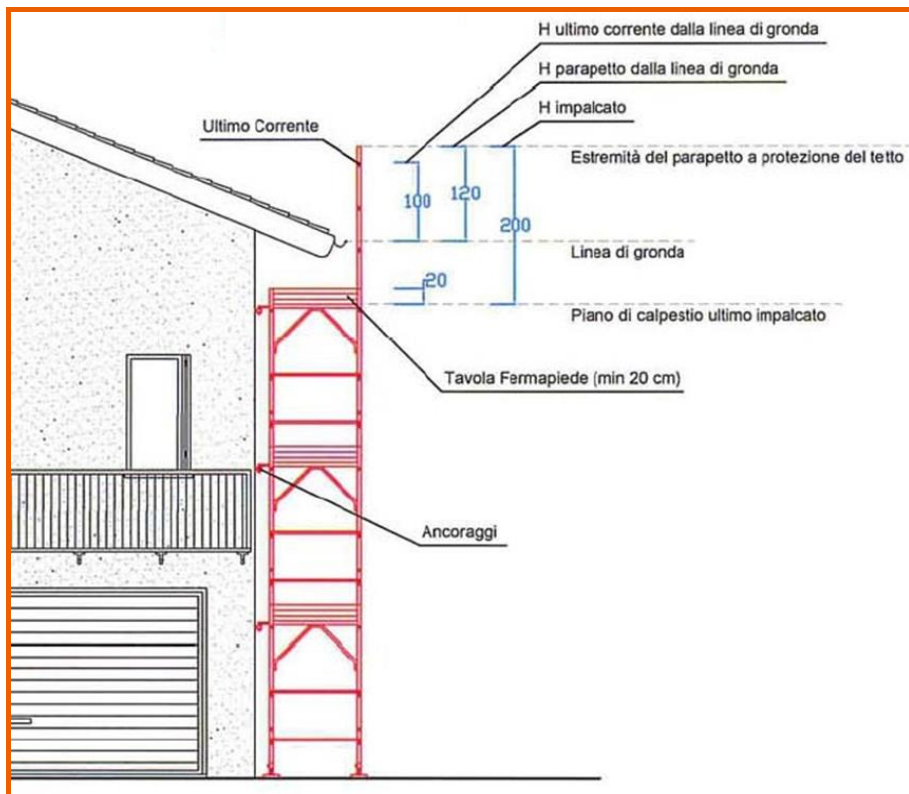
In effetti, il ponteggio come protezione per i lavori in copertura era stato utilizzato per decenni. La norma vigente al momento dell'incidento risaliva al 1956 quando i ponteggi erano ancora in legno e imponeva che i montanti del parapetto superassero di almeno 1,20 metri l'ultimo impalcato o il "piano di gronda". Quella disposizione, così come era stata scritta più di mezzo secolo prima, lasciava intendere che il ponteggio poteva essere utilizzato a protezione di chi si trovava a operare sulla copertura, poiché conteneva quel riferimento al "piano di gronda".

Esempio di configurazione del ponteggio a protezione dei lavori in copertura ante circolare ministeriale

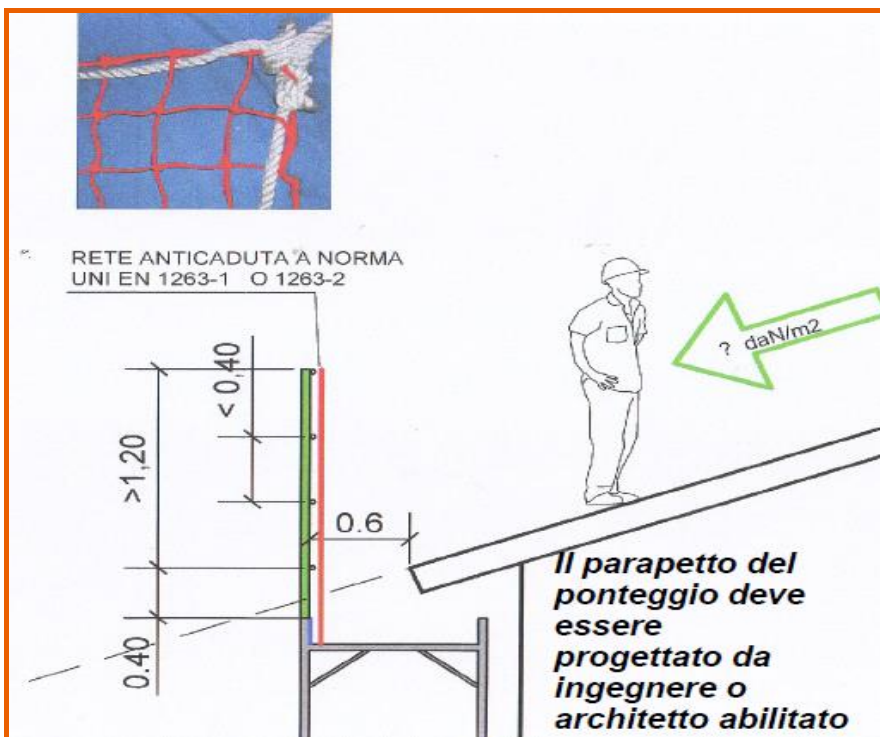
Esempio di configurazione del ponteggio a protezione dei lavori in copertura secondo la circolare

Si richiede cioè di verificare proprio quelle condizioni sconosciute ai produttori di ponteggi, che caratterizzano il singolo cantiere, a partire da: una attenta valutazione della tipologia di copertura e la sua geometria (inclinazione e altezza di caduta), le distanze del parapetto di sommità e dell’ultimo impalcato dal filo di gronda, le lavorazioni da effettuare e i conseguenti rischi. Il progetto del ponteggio, comprendente il calcolo di resistenza e stabilità e il relativo disegno esecutivo, definisce le misure di sicurezza necessarie a trattenere la eventuale caduta del lavoratore che opera in copertura quali ad esempio:

- corrette dimensioni degli spazi fra gli elementi del parapetto (aggiunta di correnti o reti di sicurezza);

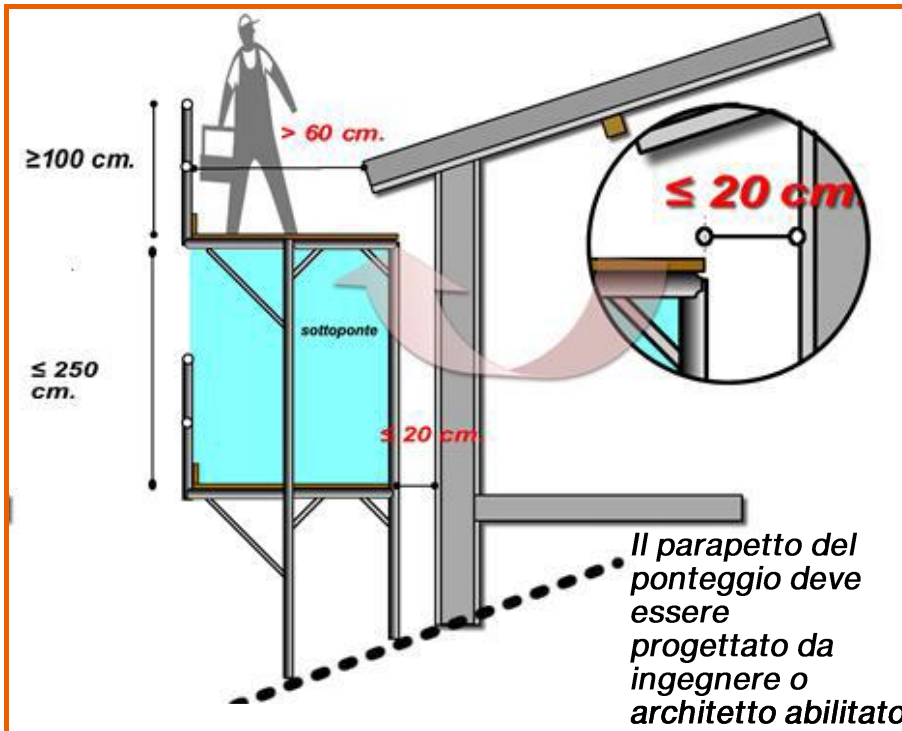
Altro esempio di configurazione del ponteggio a protezione dei lavori in copertura secondo la circolare ministeriale
