Centro Regionale di Documentazione
per la Promozione della Salute

DALL'AZZURRO AL NERO

a cura di Francesco Sarnataro, Servizio PSAL ATS Bergamo

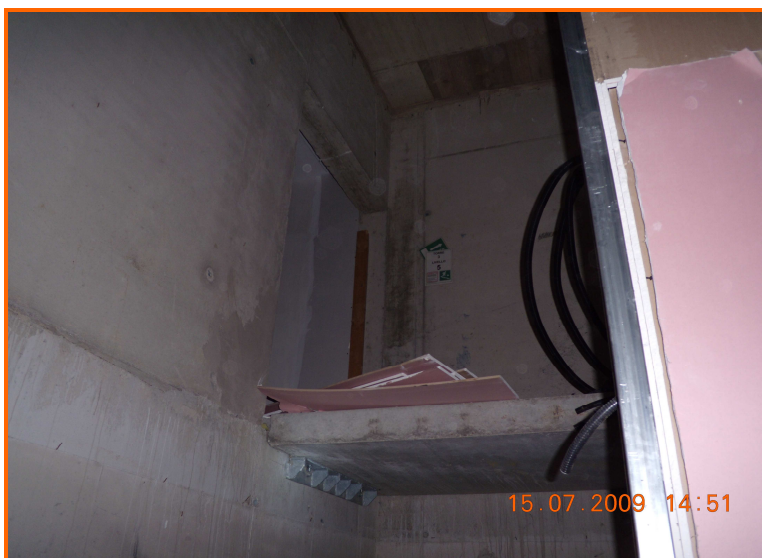
Da qui siamo saliti anche al 5° piano nella zona a fianco dell’ascensore – cioè immediatamente superiore a quella dove è stato ritrovato l’infortunato – dove ho notato la mancanza di parapetto che si può riscontrare anche nelle fotografie che mi vengono mostrate”.

Zona al 5° piano della Torre 3, a fianco dell’ascensore, sprovvista di parapetto: vista dal basso.

Dopo il dissequestro l'area delle scale di emergenza è stata pulita, illuminata e dotata di parapetti. Solo a quel punto ne è stato permesso l'utilizzo.

Se le scale e i pianerottoli fossero stati dotati di: parapetti, adeguata illuminazione e liberati da rifiuti e materiali ingombranti.

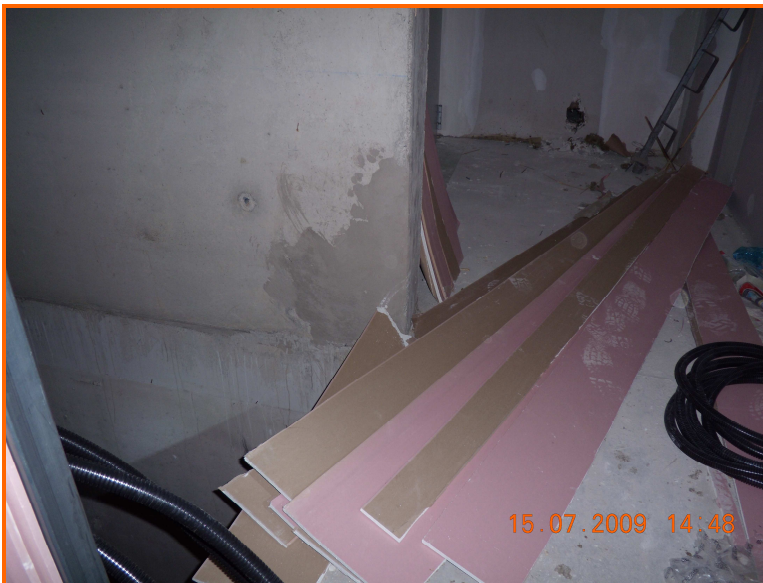
Zona al 5° piano della Torre 3, a fianco dell'ascensore, sprovvista di parapetto: vista laterale da sinistra dallo stesso piano.

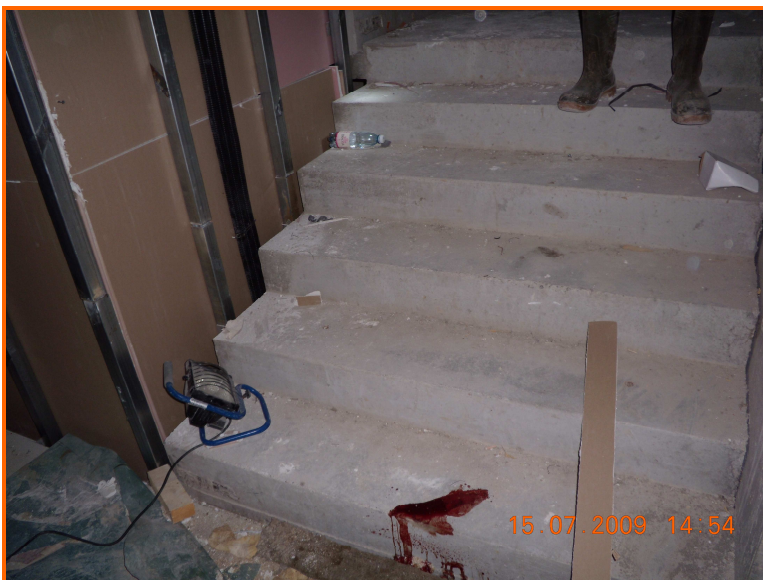
Per le testimonianze raccolte, rileggiamo ancora quella di Aziz che ha trovato e prestato i primi soccorsi a Mario: *"le scale non sono illuminate, o meglio al quinto piano è totalmente buio infatti accendo la luce del telefonino per vedere qualcosa mentre al quarto piano c'è un faretto che fa poca luce. Inoltre nelle scale al quinto non ci sono protezioni per evitare la caduta al quarto piano"*.

Scale tra il 4° e 5° piano della Torre 3: zona di ritrovamento dello infortunato.
