FALSE VERITÀ

a cura di Carlo Manzoni, Servizio Pre.S.A.L. della Asl Vco

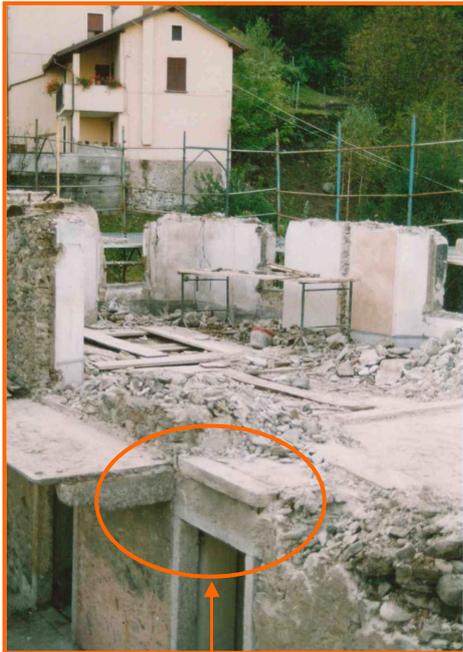
Edificio in demolizione: zona dove si trovava l'infortunato prima della caduta

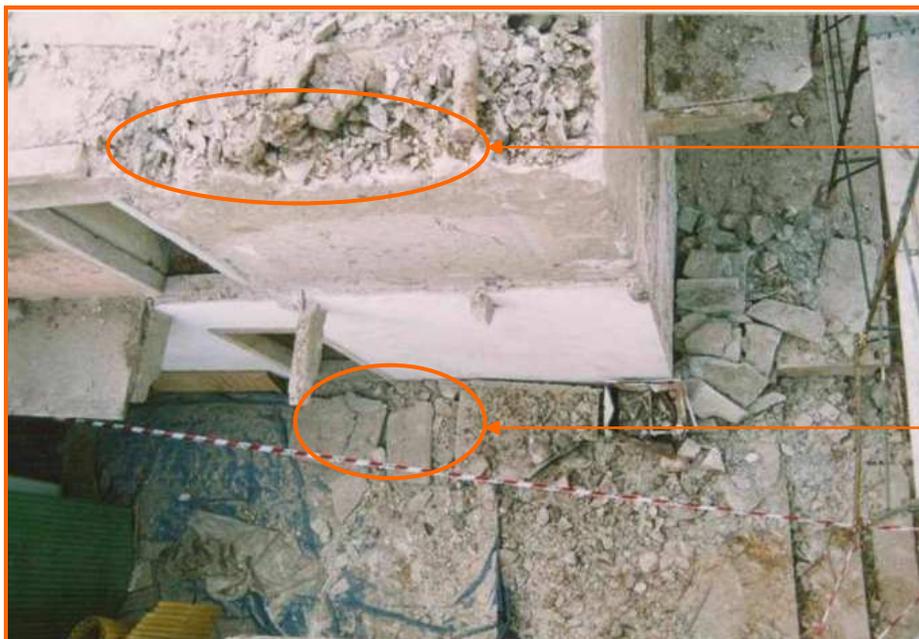
Punto da cui è caduto Ambrogio

Area d'impatto di Ambrogio

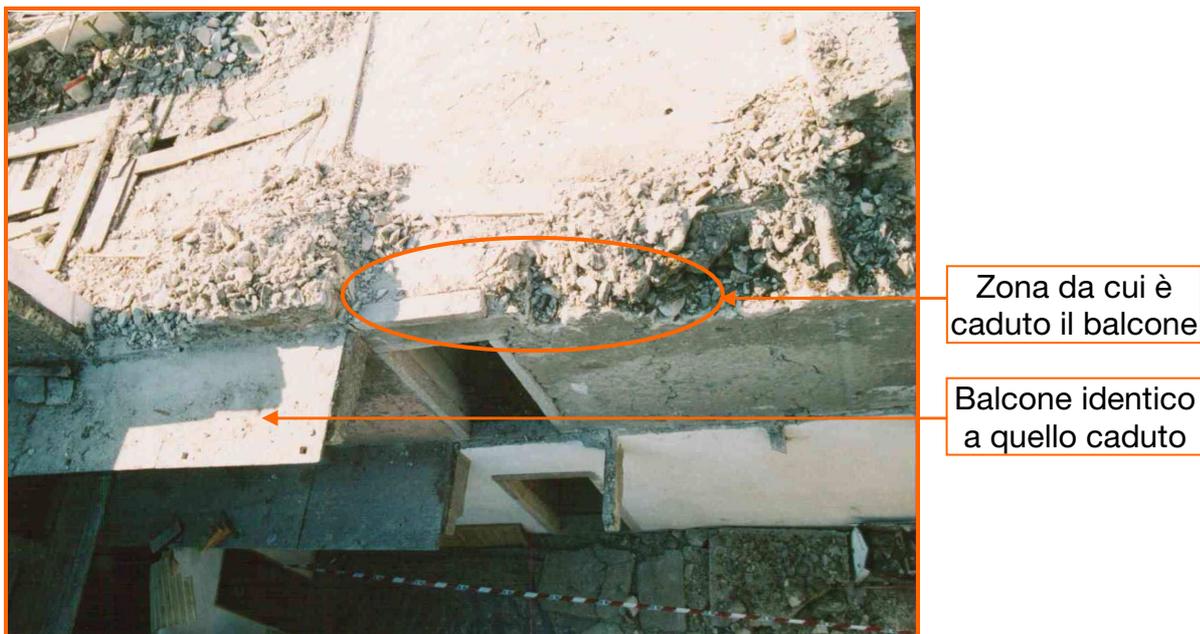
Ambrogio quindi era salito sul balcone costituito da una lastra di pietra non rendendosi conto che, a causa della demolizione eseguita senza un preciso schema, la lastra non poteva più svolgere la funzione di sostegno. In particolare, le mensole di supporto non erano più infisse nel muro ed erano presenti fessure di rottura.

Ambrogio, si è infortunato a seguito di una caduta da un'altezza di circa 6 metri.

- Omessa verifica delle condizioni di conservazioni e stabilità delle sezioni più importanti della struttura da demolire (art. 150 del D. Lgs 81/08 e s.m.i ex art. 71 del DPR 164/56).

- Mancanza/incompleta valutazione dei rischi e misure di sicurezza nel POS dell'impresa esecutrice dei lavori di demolizione. Tale mancanza ha portato alla inidoneità delle procedure corrette di lavoro, quali il completamento dei ponteggi perimetrali, la mancata verifica delle condizioni di conservazione e di stabilità delle varie strutture da demolire e conseguente predisposizione delle opere di rafforzamento e di puntellamento necessarie ad evitare che, durante la demolizione, si verificassero crolli intempestivi, come nel caso del crollo del balcone. Mancanza della delimitazione del cantiere.

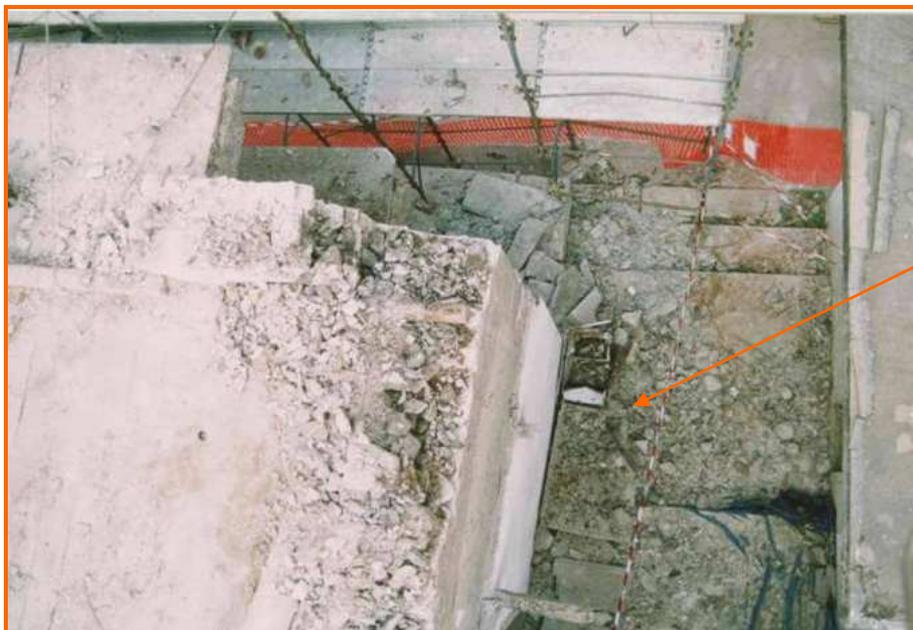
Vista dall'alto delle macerie del balcone caduto
