Quel mattino di nebbia

a cura di Mauro E. Campari, ATS Milano

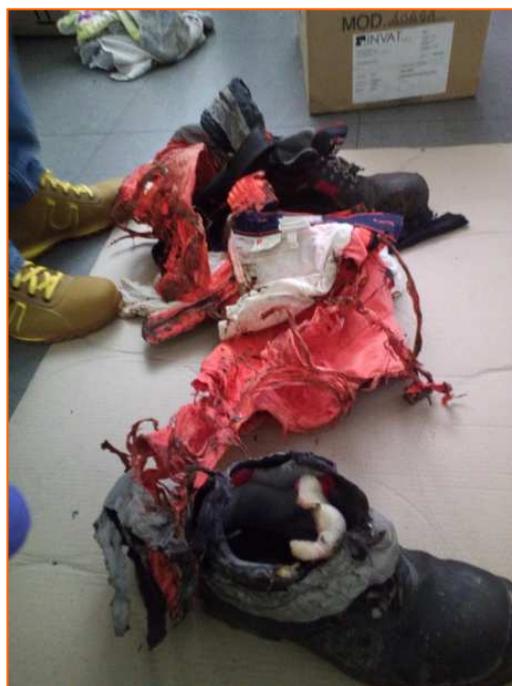
Figura 1: Resti degli abiti indossati da Giuseppe

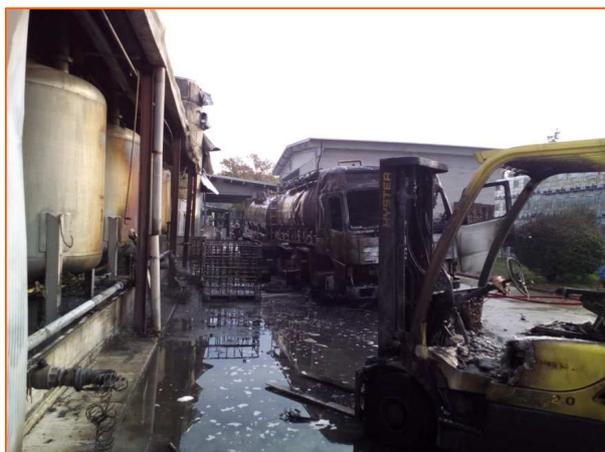
Inoltre la nebbia e l'assenza di ventilazione tipica di questa condizione meteorologica davano l'ultimo contributo allo scenario di un incidente. La mancanza di ventilazione naturale non permetteva la dispersione dei vapori di solvente che, presenti in grande concentrazione, erano infiammati da una delle sorgenti disponibili di innesco.

Figura 2: la scena dell'incidente e quello che rimane dei mezzi coinvolti

primo riguarda una variazione delle modalità di scarico che, effettuato direttamente nelle cisternette produceva una grande quantità di vapori di solvente. **I rischi che comportava questa nuova modalità di scarico non erano stati valutati.** Si tratta di fattori che avevano un forte impatto non solo sul rischio di incendio ma anche sulla esposizione dei lavoratori a sostanze chimiche pericolose. Valutare i rischi voleva inoltre dire prendere in considerazione la presenza di vapori di solvente e di tutte le potenziali sorgenti di accensione.

La valutazione avrebbe dato gli strumenti per poter scegliere se controllare i rischi con misure di prevenzione o forse, dopo la valutazione, si avrebbe avuto la chiara indicazione che questa modalità di scarico non si sarebbe potuta fare in modo sicuro.
