## UN CARICO FACILE

a cura di Giovanni Muresu e Roberto Costanzo, Servizio Pre.S.A.L. della Asl AL

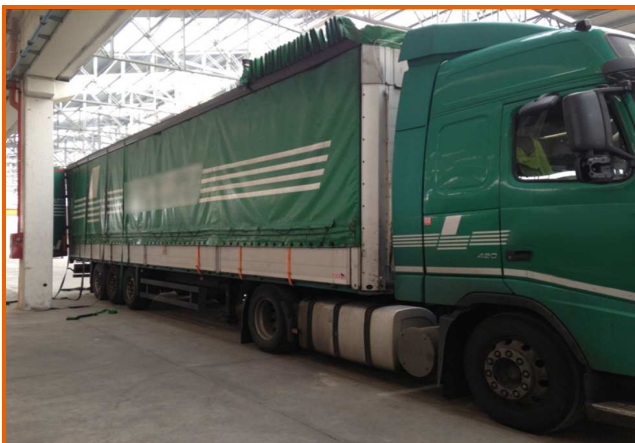
Autocarro su cui si svolgevano le operazioni di carico

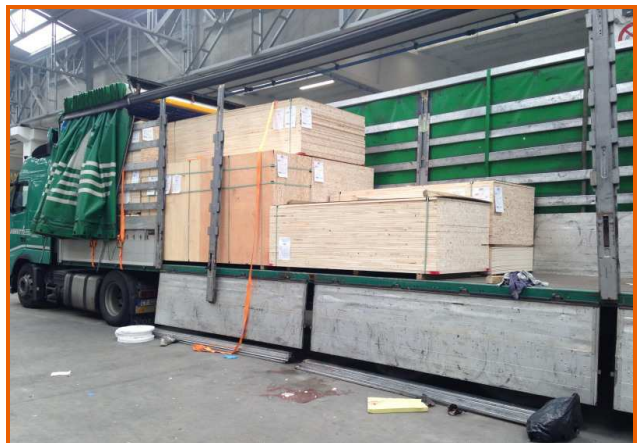
Per consentire le operazioni di carico, l'autista aveva preventivamente spostato il telo superiore e laterale sinistro verso la cabina di guida e tolto le centine dello stesso lato guida.

Lato sinistro del semirimorchio su cui si stavano effettuando le operazioni di carico.

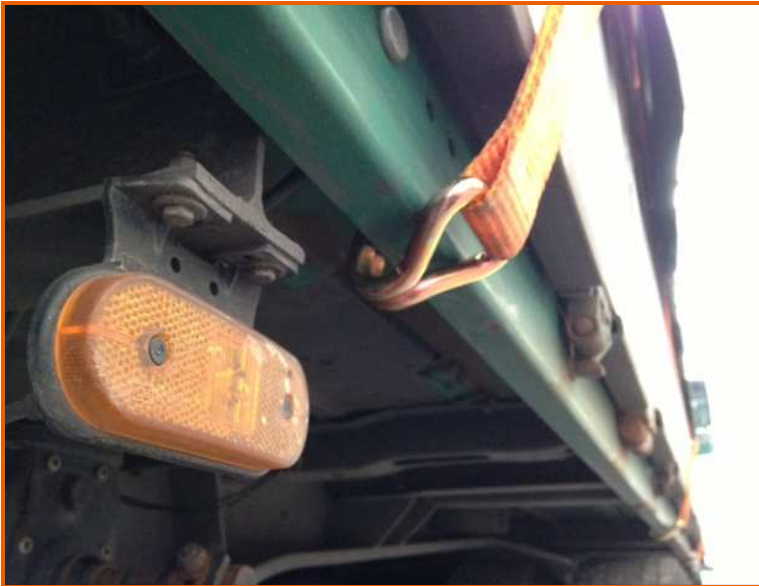
Aggancio della cinghia sul lato destro del semirimorchio

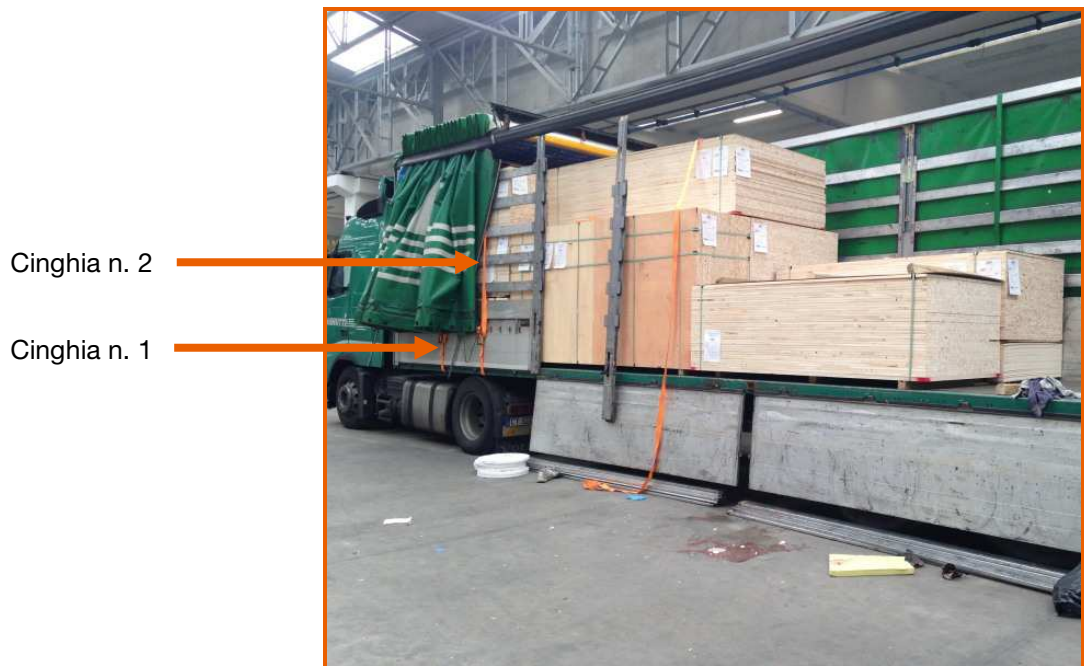
Dal lato aperto del semirimorchio il fissaggio del carico con le cinghie appariva come segue. Nella zona vicina alla cabina di guida, due cinghie (n. 1 e n. 2) erano in trazione e fissate alla sponda ormai chiusa con carico terminato per quell'area.

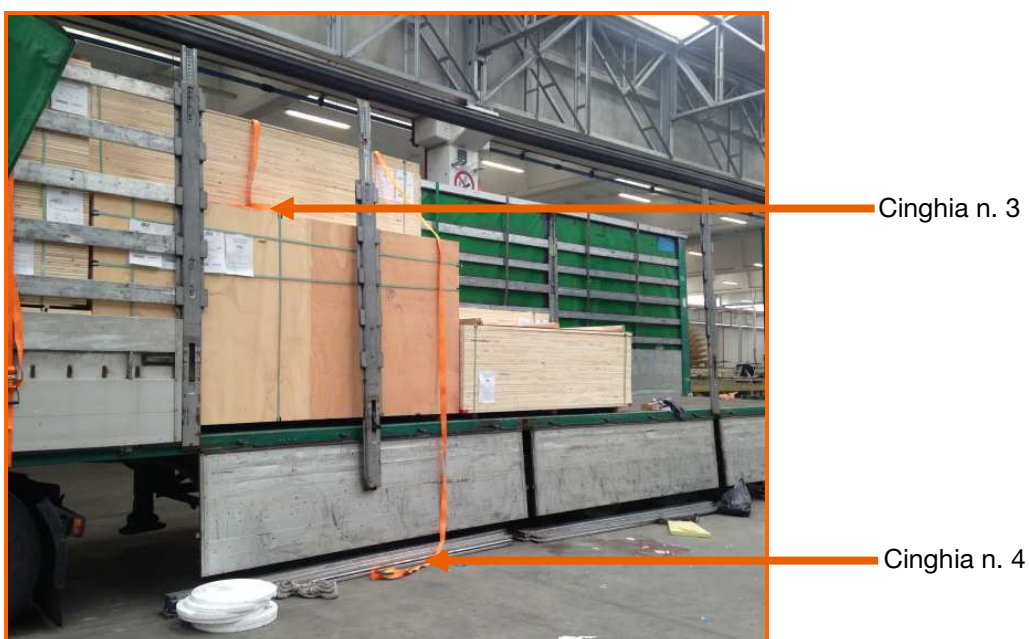
La terza cinghia si trovava invece arrotolata sul carico mentre la quarta cinghia era arrotolata sul pavimento.

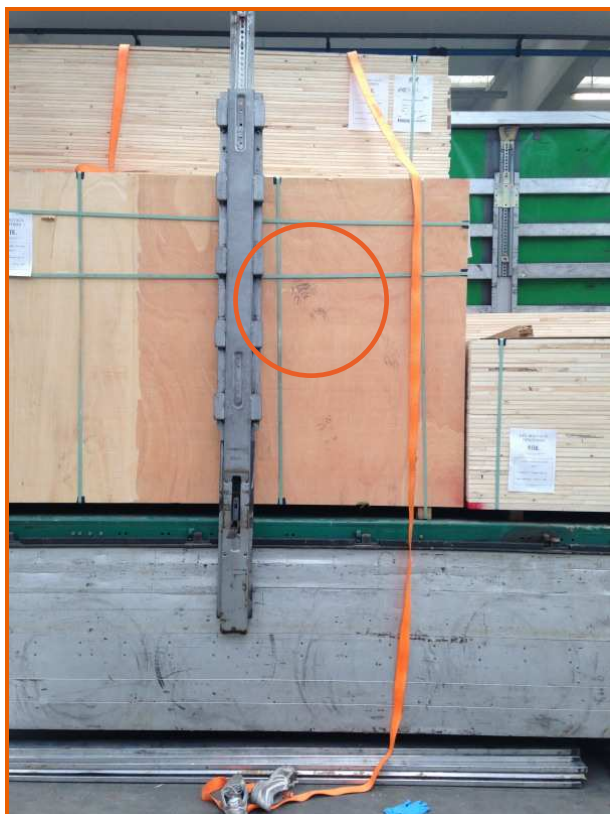
Inoltre, sul pannello in legno più esterno del carico, in corrispondenza della posizione delle cinghie n. 3 e n. 4 non ancora in tensione, era visibile l'impronta di una scarpa sinistra che corrispondeva per conformazione della suola alle scarpe indossate da Marcovalerio al momento dell'infortunio.

I segni marcati e ben definiti indicano una pressione significativa della suola della scarpa sul pannello in legno, che corrisponde, verosimilmente, ad una forza esercitata pari almeno al peso di chi ha tirato la cinghia per assicurare il carico, prima di completare l'operazione di fissaggio sul lato aperto.

Pannello in legno con l'impronta della scarpa

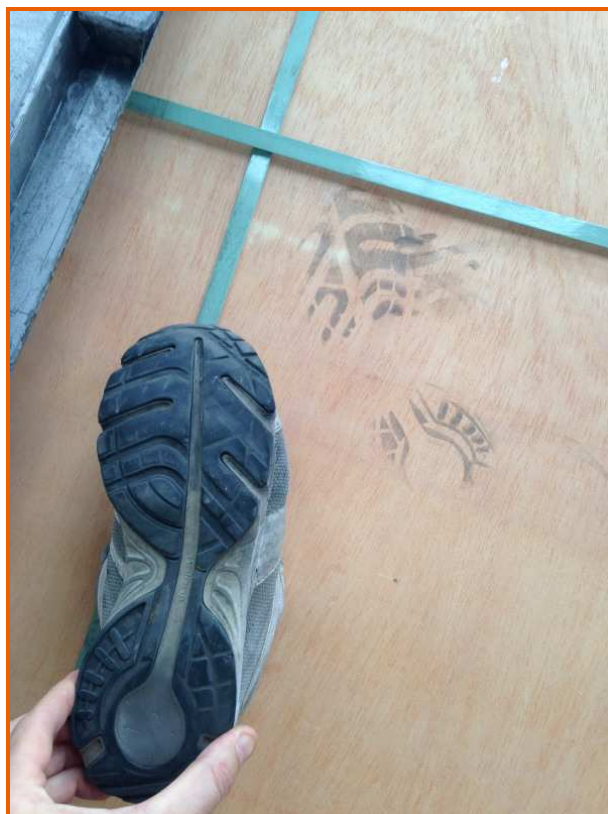
Confronto tra l'impronta sul pannello e la suola della scarpa di Marcovalerio
