LA REGOLA DELL'EQUILIBRIO

a cura di Nicoletta Benzi, Piero Groia, Stefano Nava, Servizio Pre.S.A.L. della Asl TO^r4 e della Asl CN²

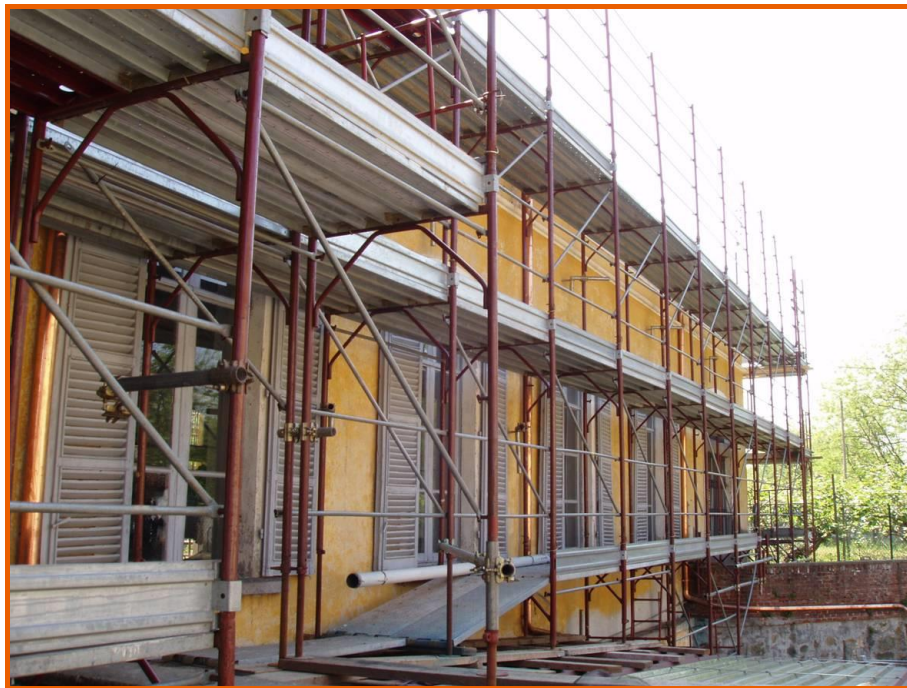
perché sembrava ben fatto tanto che, se fossimo passati di qui, probabilmente non ci saremmo fermati.

Ci hanno indicato il corpo senza vita dell'infortunato, giaceva in una pozza di sangue, ci hanno detto che era Sergio, il capocantiere, un uomo giovane di 32 anni dalla corporatura muscolosa e atletica.

Abbiamo cercato di capire cosa potesse essere successo. Sergio era probabilmente caduto dal colmo del tetto, ma come aveva fatto il corpo ad arrivare fino a lì?

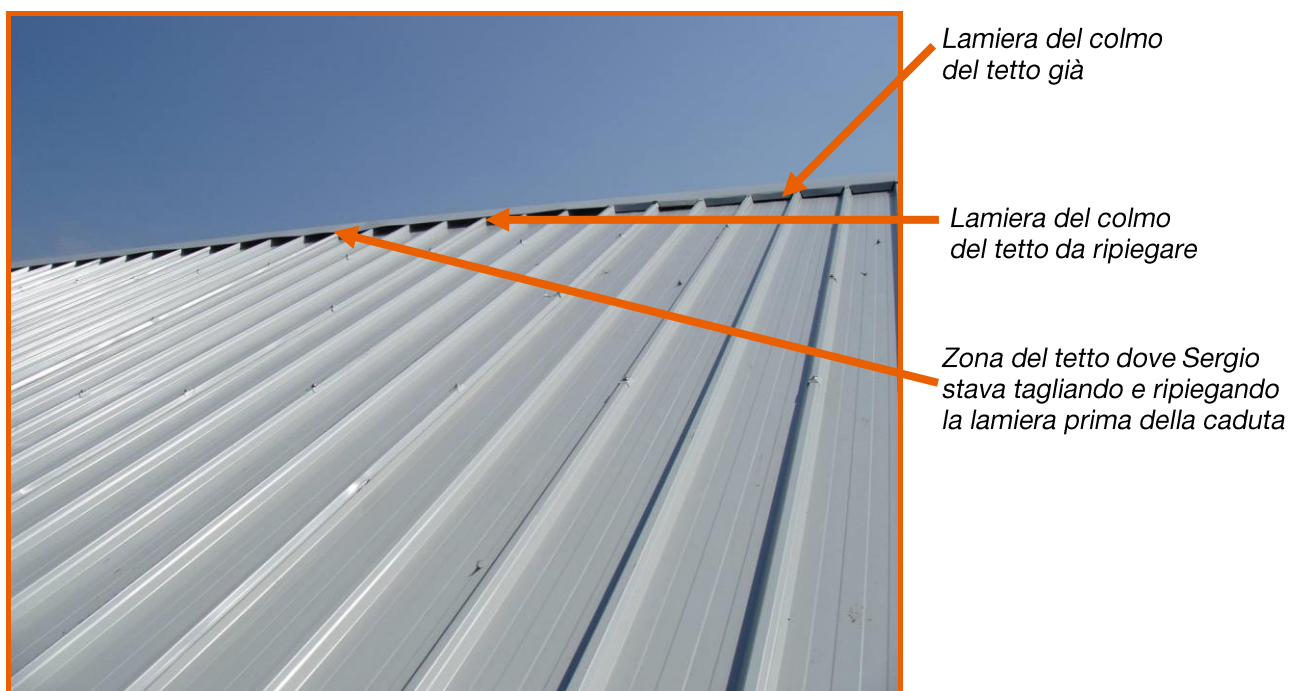
Dalle testimonianze del collega abbiamo immaginato che lui stesse lavorando sul colmo del tetto, in particolare stava rifilando il profilo metallico del colmo con delle forbici da lamiera e ripiegando lo stesso sulle greche del pannello per impedire all'acqua di penetrare all'interno.

Quindi abbiamo ipotizzato che fosse seduto sul colmo del tetto con le gambe aperte rivolto verso la parte di lamiera ancora da ripiegare.
