## UN LAVORO DUE PADRONI

a cura di Davide Bogetti e Marisa Saltetti, Servizio Pre.S.A.L. della Asl CN2

### Che cosa è successo

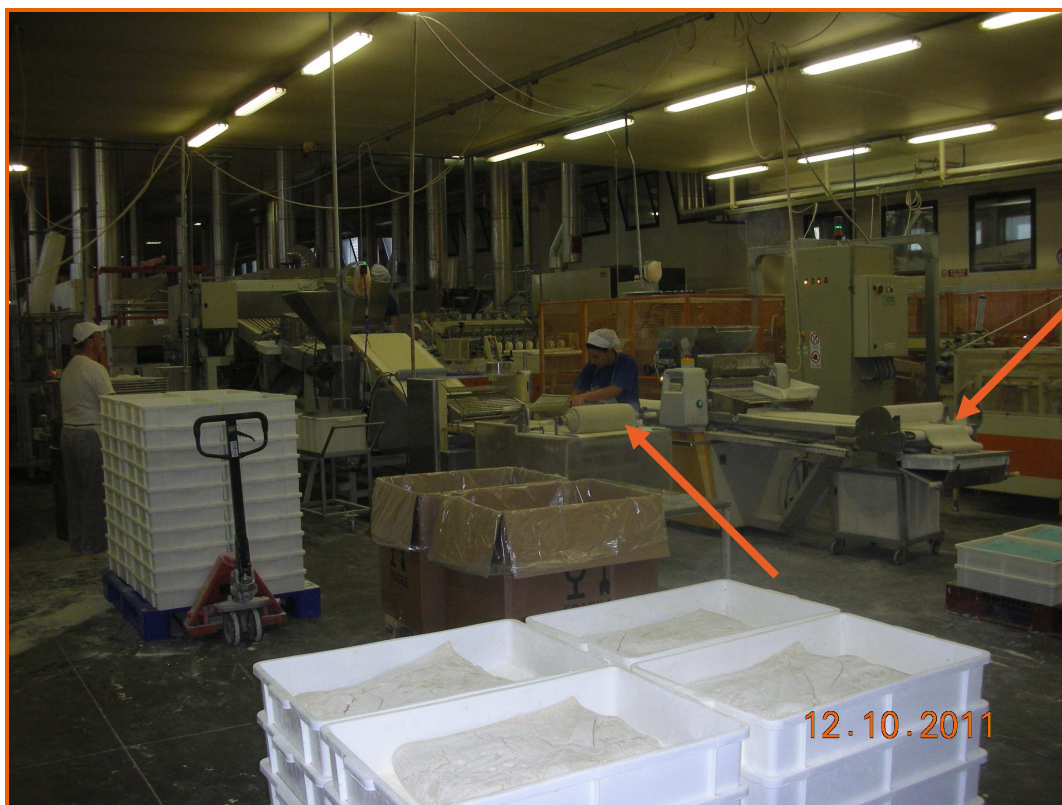
Reparto produttivo dell'azienda *Le Dolcezze srl*; le frecce indicano le due linee di produzione con le bobine di pasta che alimentano le linee.

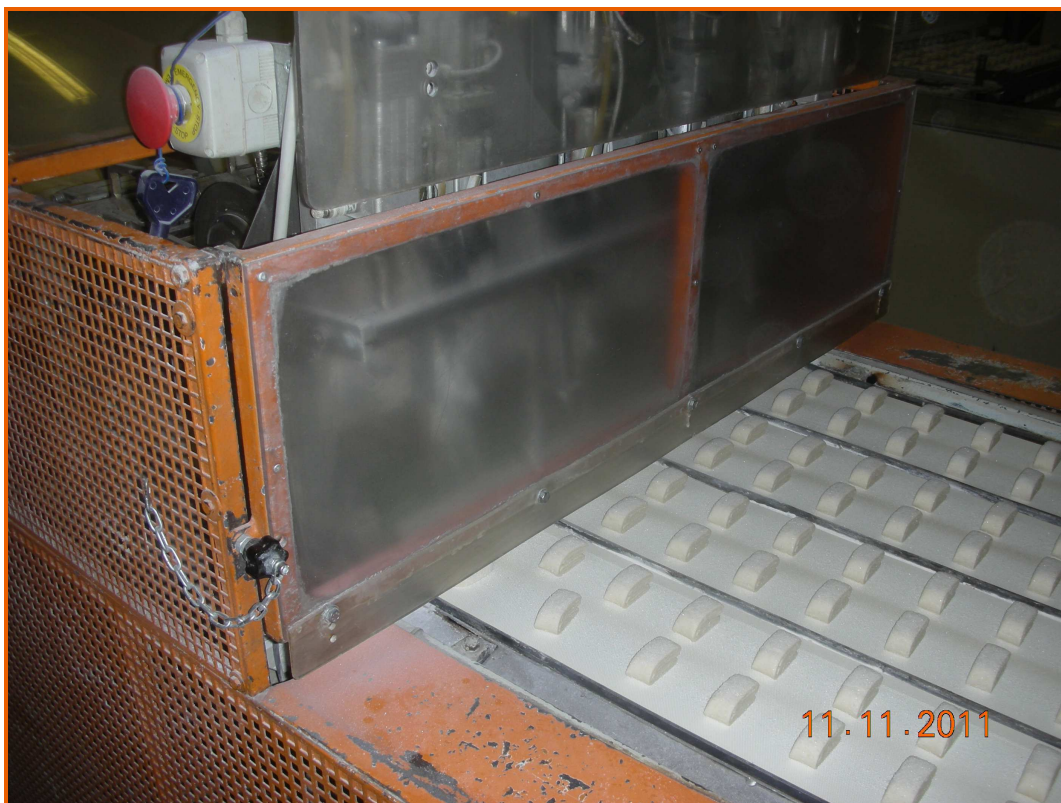
Linea "piccola" sede dell'infortunio

Nonostante le incomprensioni e contraddizioni rilevate (presenza dei ripari sulla linea pre o post infortunio), le protezioni installate sulla linea "piccola" sede dell'infortunio non erano comunque adeguate. Infatti, la zona coltelli era segregata sui lati da una griglia di protezione ma la zona di uscita del prodotto era chiusa da uno sportello basculante in struttura metallica e chiusura in plexiglass trasparente. Lo sportello risultava sprovvisto di microinterruttori di sicurezza e la chiusura era assicurata da rotella avvitata alla parte fissa; questo sistema è facilmente eludibile e non necessita di nessuna chiave o altro ausilio per l'apertura. Proprio nella zona coltelli erano presenti, tuttavia, dei pulsanti di emergenza a fungo che avrebbero potuto arrestare la linea se attivati. Le altre due linee del reparto sono risultate regolari dal punto di vista dei sistemi di sicurezza; le loro zone coltelli erano segregate idoneamente con griglie di protezione metallica su tutti i lati e dotate di sistemi di interblocco. La linea dove Bianca ha subito l'infortunio era l'unica protetta con plexiglass.

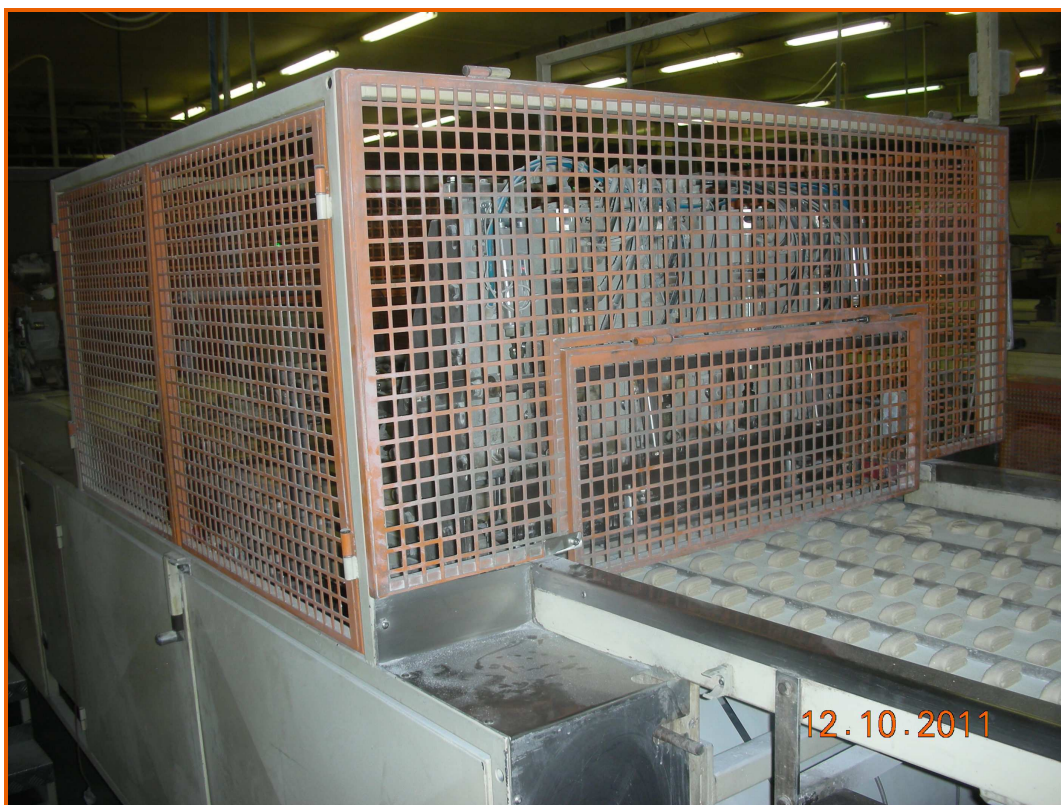
Linea "nuova"

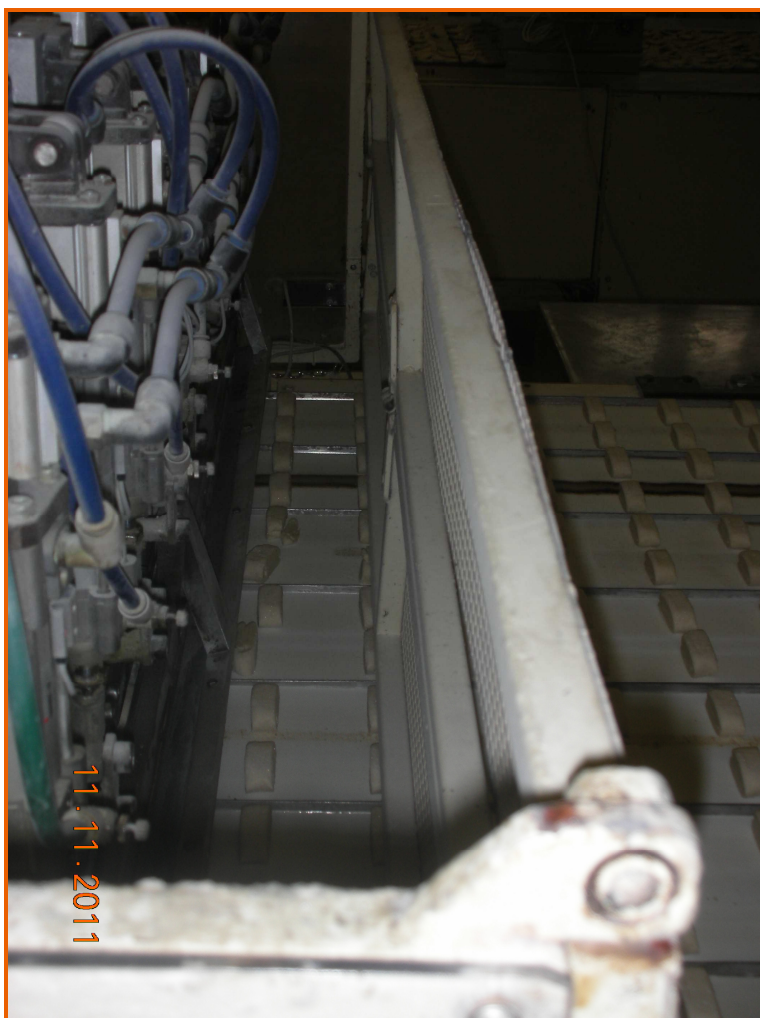
Dopo poco tempo dall'inizio del turno di lavoro, Bianca ha notato che nella zona di taglio del foglio di pasta si erano formati dei grumi che rovinavano il taglio e di conseguenza la forma delle sfoglie. Ha cercato di avvisare il manutentore per risolvere il problema ma non lo ha trovato così ha deciso di provare da sola. Bianca ha preso un raschietto e, senza fermare la linea, ha iniziato a rimuovere i grumi di pasta che nel frattempo si erano ammassati. All'ennesima discesa dei coltelli, il pollice della sua mano destra veniva in contatto con il filo tagliente dell'utensile.

Zona dei coltelli della linea “piccola”

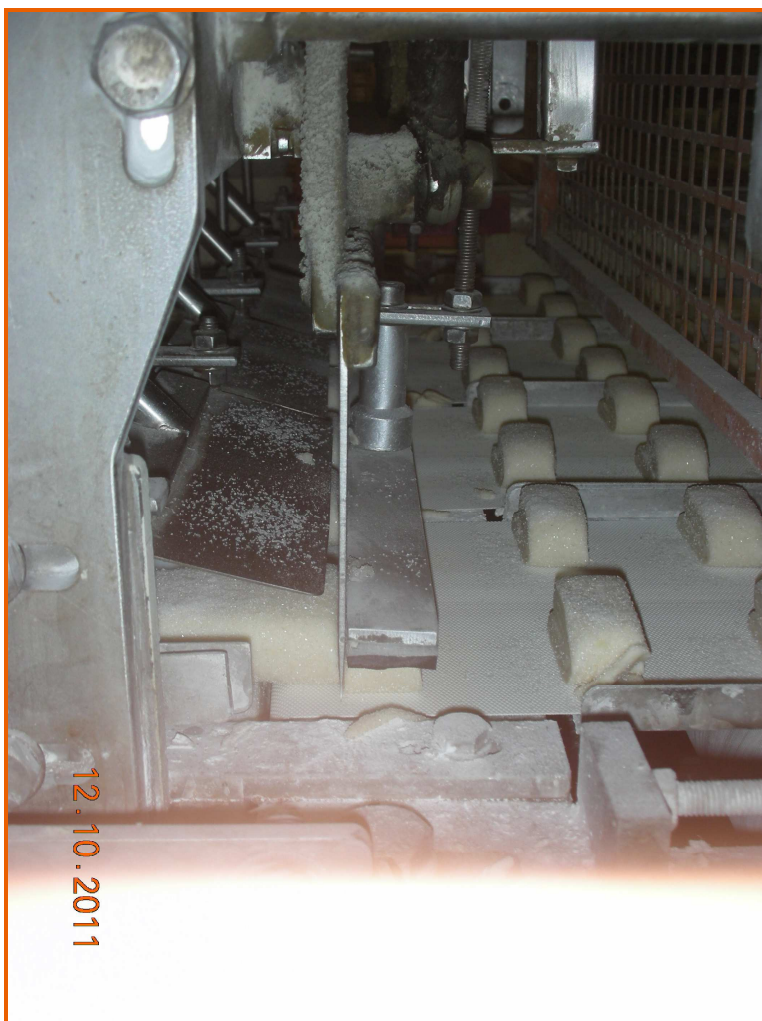
Particolare della zona dei coltelli

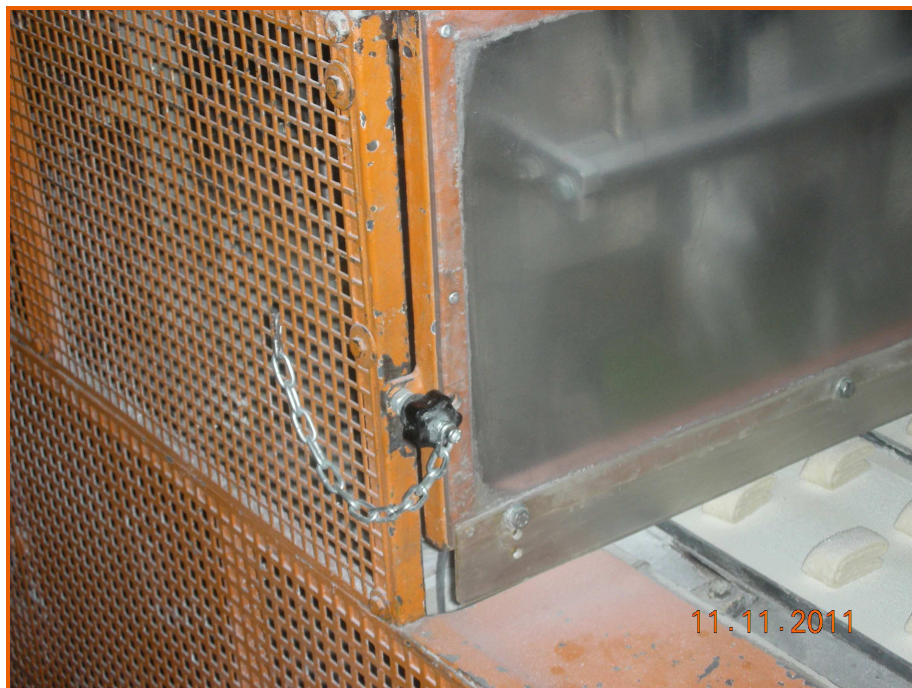
Rotella di chiusura della protezione basculante della linea "piccola"

Al datore di lavoro della cooperativa è stato contestato l'aver messo a disposizione dei lavoratori un'attrezzatura non conforme e non aver correttamente valutato il rischio. Tutti e due i punti sono stati ottemperati.
